2020年12月29日

会社名 株式会社神明
代表者名 代表取締役社長 藤尾 益雄
問合せ先 総務人事課長 待場 正巳
(電話 03-3666-3501)

プランツラボラトリー株式会社との業務提携解消に関するお知らせ

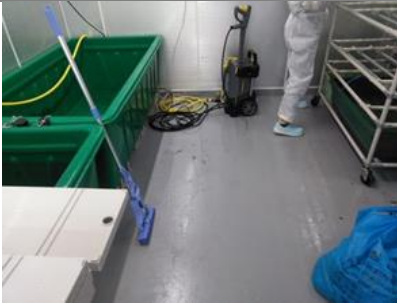
<ul style="list-style-type: none"> 水場の排水口がない状況

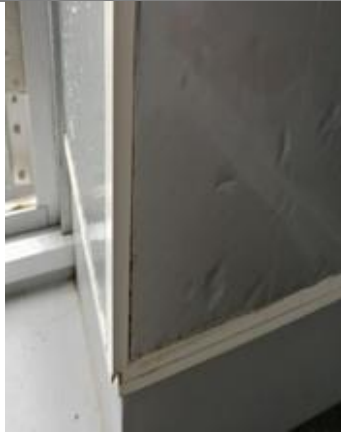
<ul style="list-style-type: none"> コーキングされていない壁面

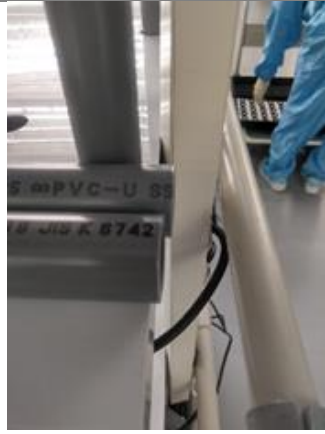
<ul style="list-style-type: none"> 長さが不均一な排水パイプ

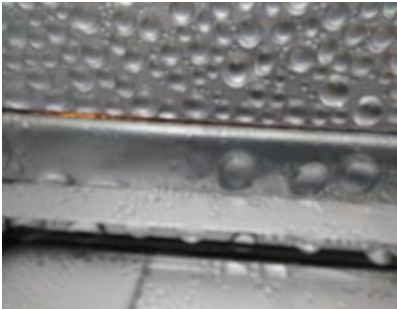
<ul style="list-style-type: none"> 結露写真 (工場内)

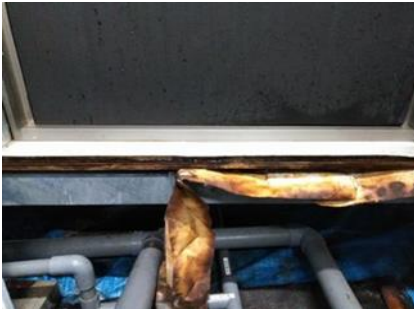
<ul style="list-style-type: none"> 結露による床の腐れ

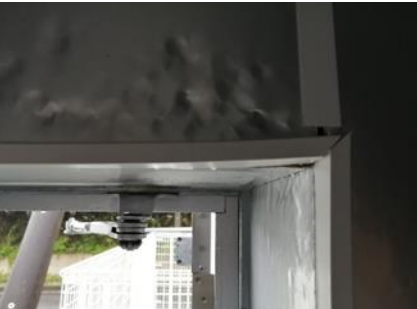
<ul style="list-style-type: none"> 湿度の影響から汚損 (工場入口付近)

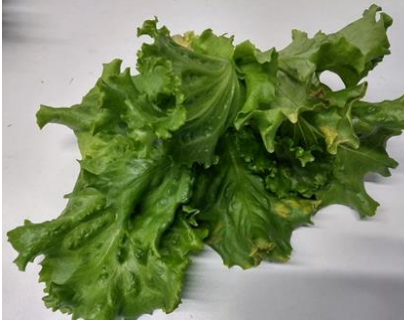
<ul style="list-style-type: none"> カビにより病変したレタス

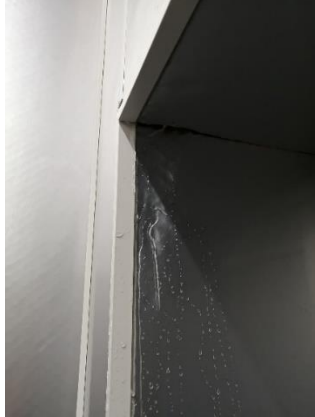
<ul style="list-style-type: none"> 結露写真 (工場入口付近)

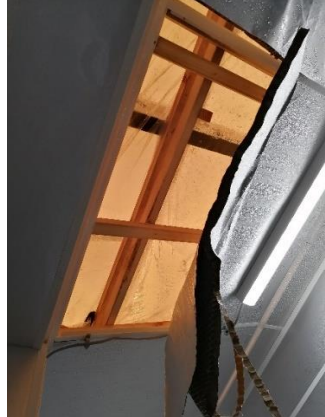
<ul style="list-style-type: none"> 湿度異常から崩落した天井
